TYÖVAIHEILMOITUS

Pöytyän kirkko

Seinien oikaisu ja kattotuolien kiristäminen

Työmaakokous nro 2

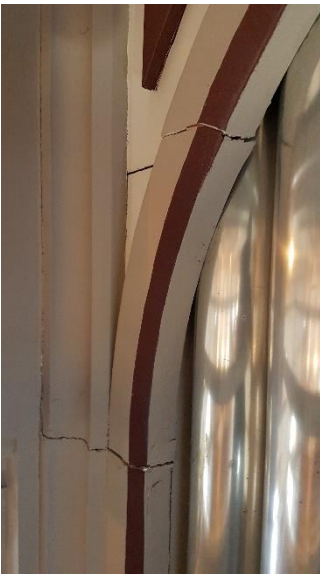
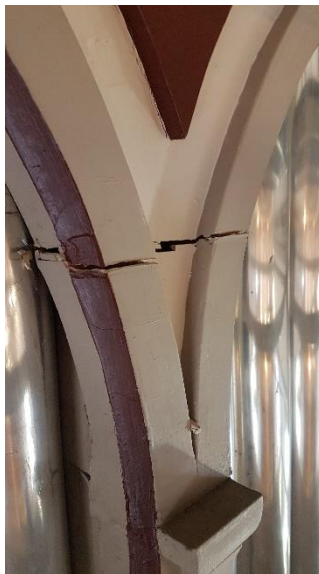
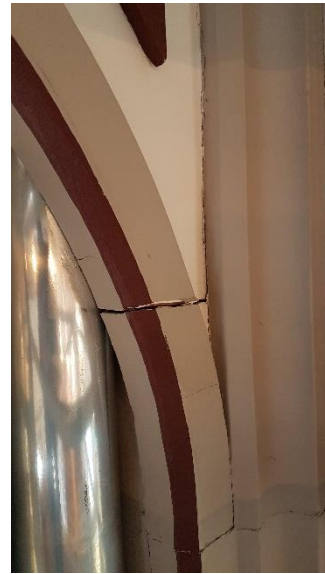
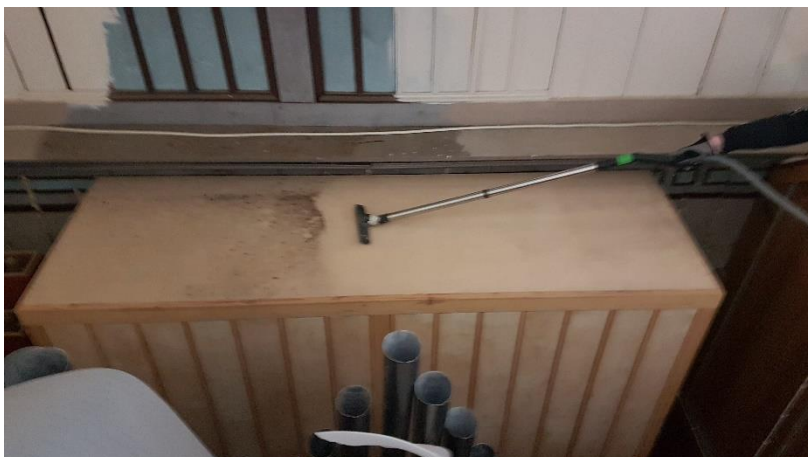
Ennen urkujen suojaamista niiden kehysten kaarissa olevat vauriot dokumentoitiin valokuvaamalla. Kuvat alapuolella.

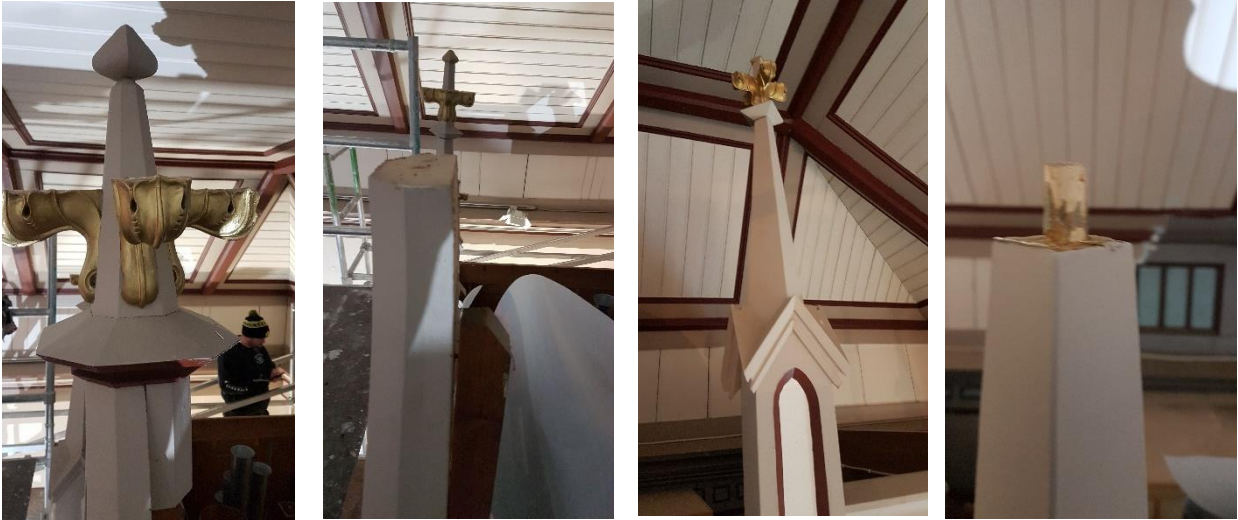
Urun kehysten yläkoristeet numeroitiin, suuntamerkittiin ja poistettiin niiden säilymisturvaamiseksi. Suurin keskikoriste oli kiinnitetty kahdella uraruuvilla, jotka lähtivät helposti pois. Pienemmät olivat pyörötappikiinnityksessä hyvin irtonaisia. Mahdollinen liima on jo kuivunut pois. Koristeosat ja kanttorin peili on varastoituna urkukomerossa.

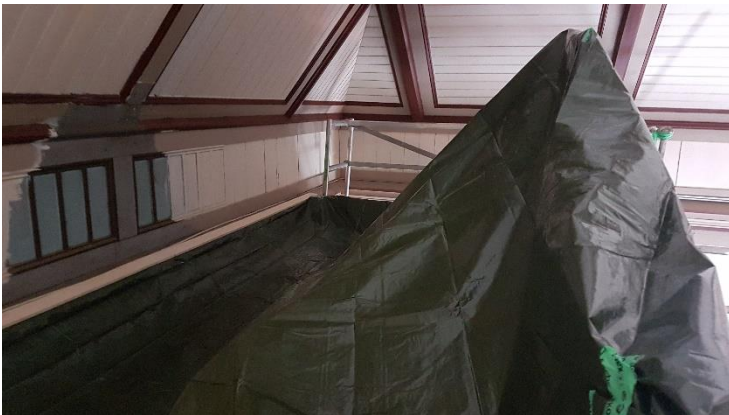
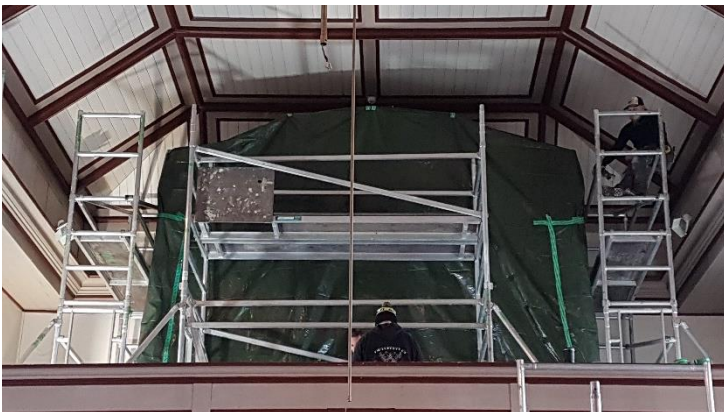
Urku huputettiin pölytiivillä kevytpeitteellä niin, että päällis- sekä etuosa on yhtä suurta peitettä ja sivuille on liitetty teippaamalla pienemmät peitteet. Kuvat alapuolella.

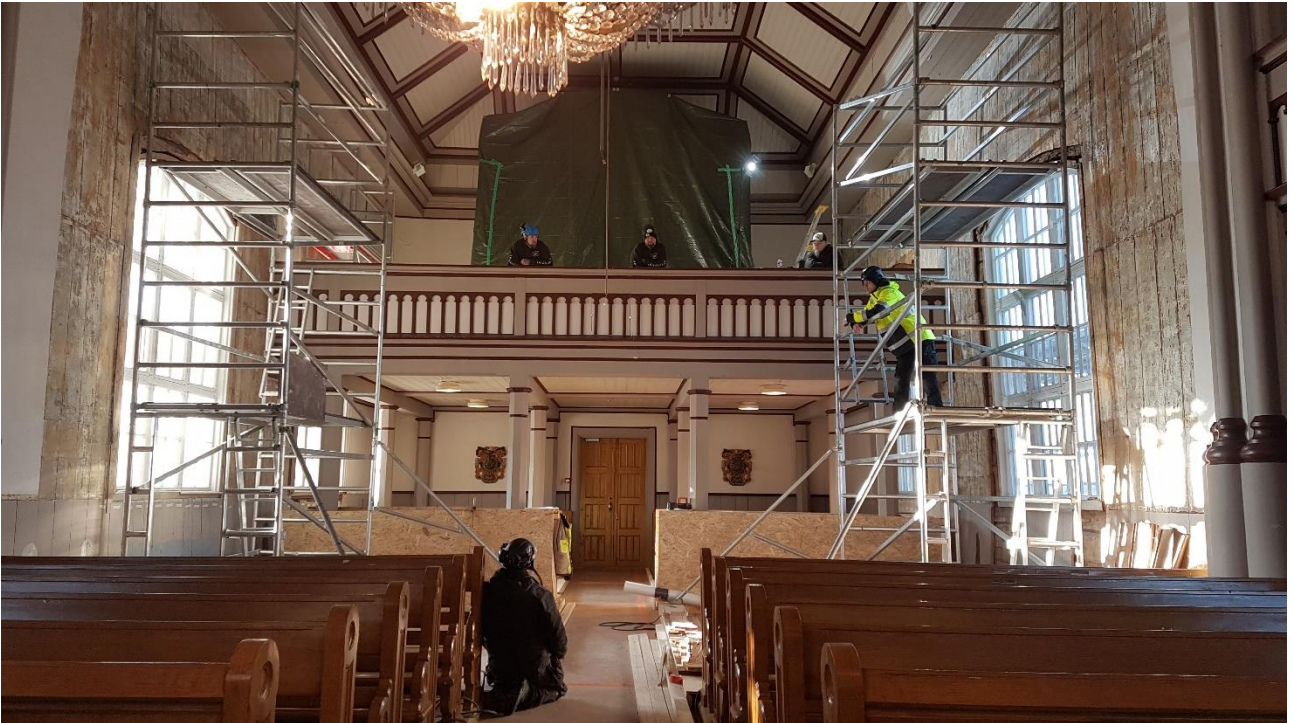
SISÄPUOLISEN LAUDOITUKSEN POISTO TYÖALUEELTA

Seinäkangas oli laudan pinnassa kevyesti kiinni läpi maalautuneena, mikä mahdollisti melko pölyttömän poistamisen pienissä osissa. Ikkunoiden piililaudat poistettiin numeroituina.

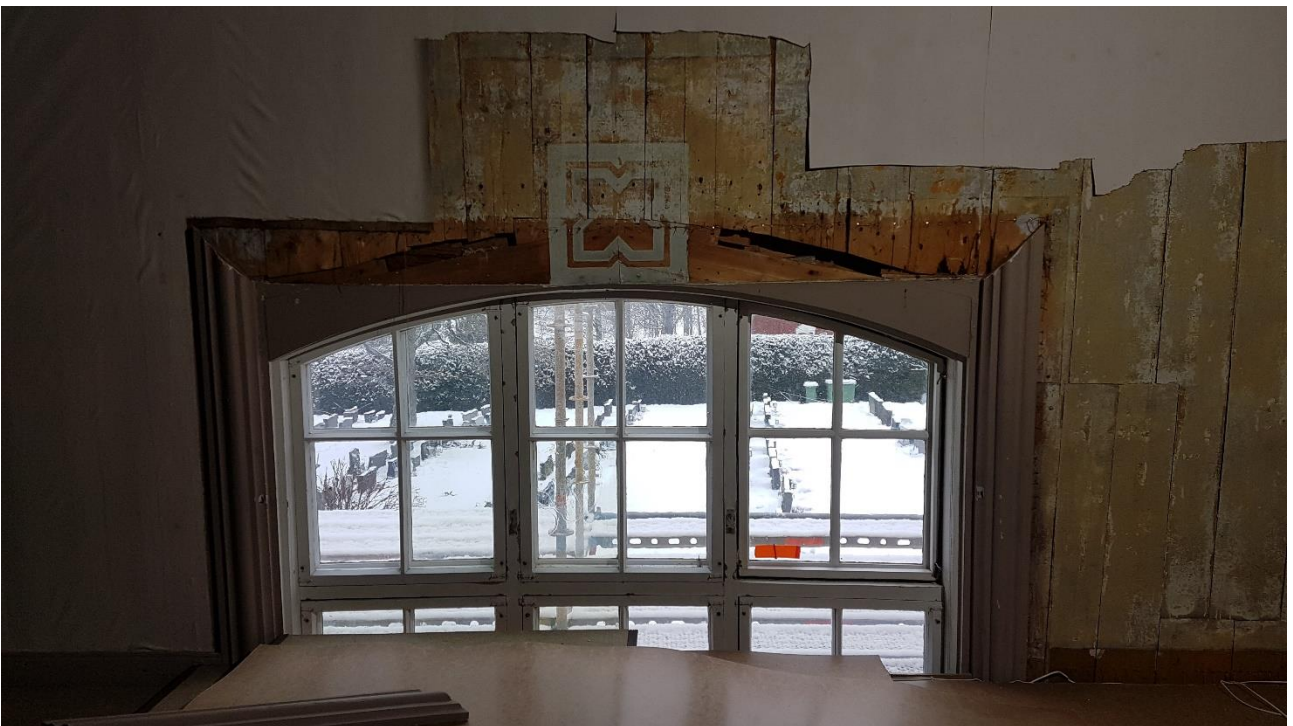
Kankaan ja listoituksen alta paljastuneita koristeita ja rajauksia.

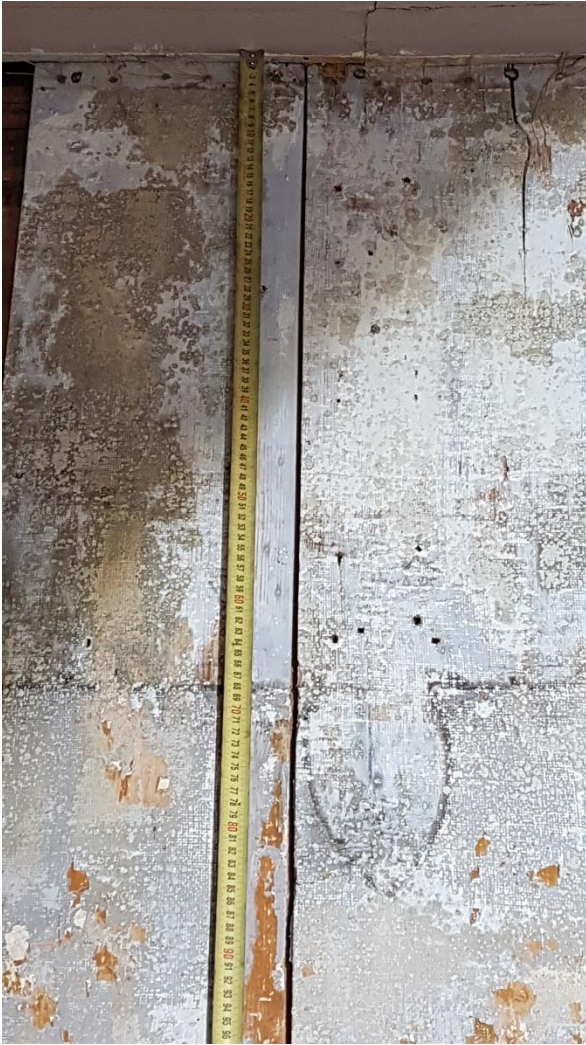
Seinän yläosassa jälki varhaisemmasta koristeaihiosta.

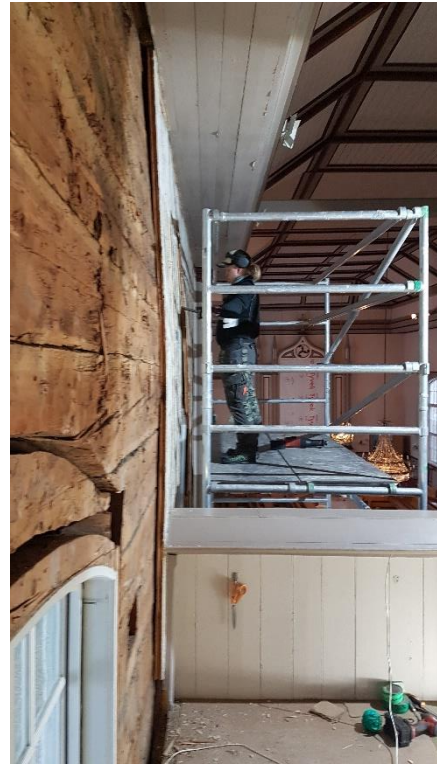
Seinän laudoitus poistettiin työalueelta numeroituna, mahdollisimman ehjänä, naulat tallettaen. Seinien yläosan konsolia ei ollut tarvetta purkaa lukuun ottamatta kankaan naulausriviä peittävää listaa. Seinää on paikoin oikaistu vuorilaudoituksen alta rimoittamalla jo alun perin.

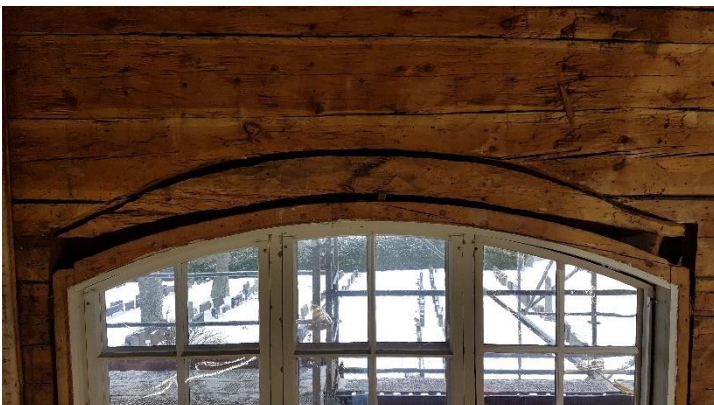
Urkuparven länsiseinän ikkunan päälle tehty paikka, joka jää hivenen mysteeriksi.

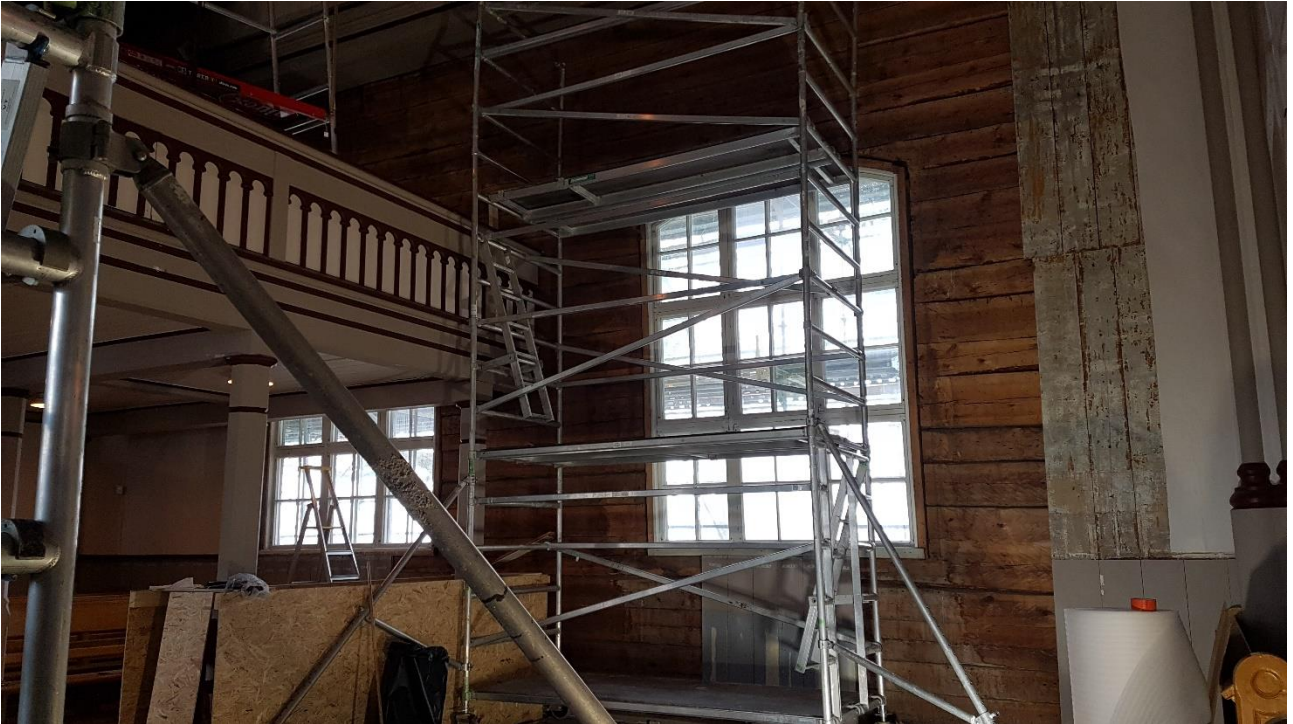
Hirsirungon taipuma on niin suuri ja kohdistuu alueisiin, joita ei saada oikaisun jälkeen stabiloitua ilman seinien sisä- ja ulkopuolelle lisättäviä jääviä puristuspilareita, Följareita. Näiden sijoittelu tutkitaan arkkitehtisuunnittelun kanssa.

Hirsirunkoa ja ikkunoiden karmien välejä ei ole eristetty. On ilmeistä, että rakennuksen sisäpuolelle asennettu maalattu kangas on toiminut ilmaa tiivistävänä kerroksena ja vähentänyt ilmavuotoa ja kondensaatiota rakenteen ulkopintojen takana. Tässä pohdinnan paikka.
