## TYÖVAIHEILMOITUS

Pöytyän kirkko

Seinien oikaisu ja kattotuolien kiristäminen

Työmaakokous nro 3

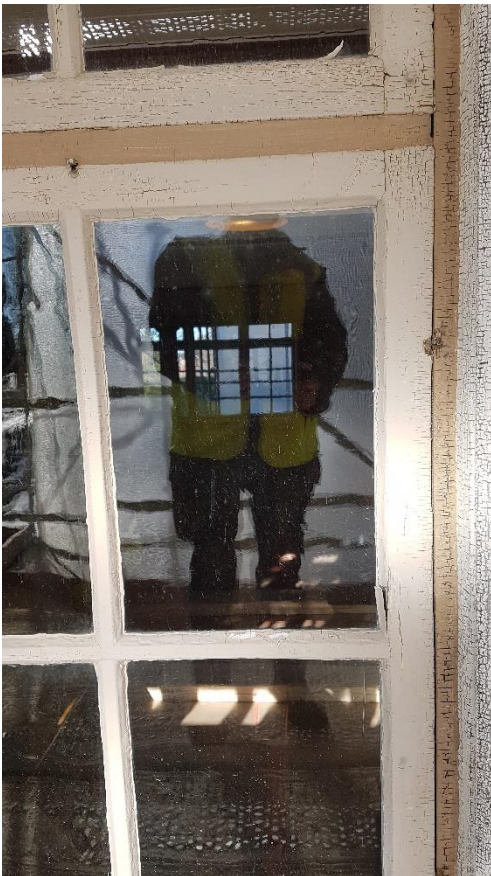
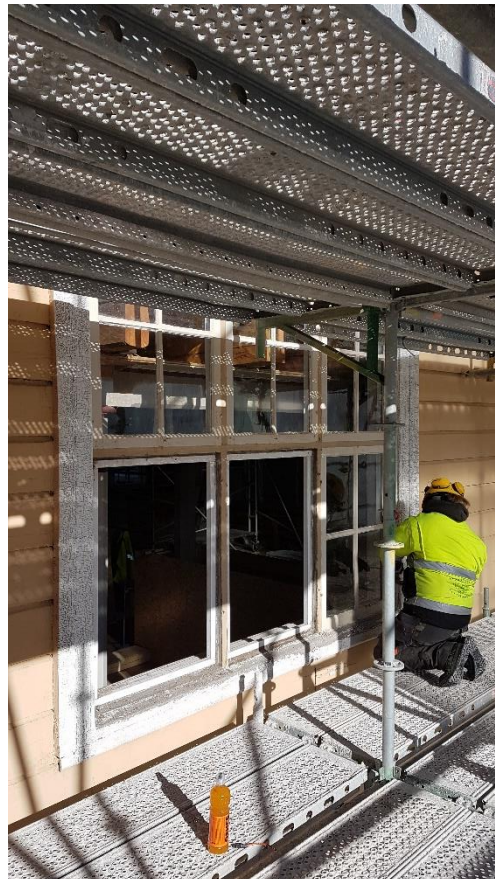
Työalueen ikkunoiden puitteet on poistettu, numeroitu ja kuljetettu pääurakoitsijan toimittamaan varastokonttiin. Yksikään ikkuna taikka puite ei vaurioitunut irrotettaessa.

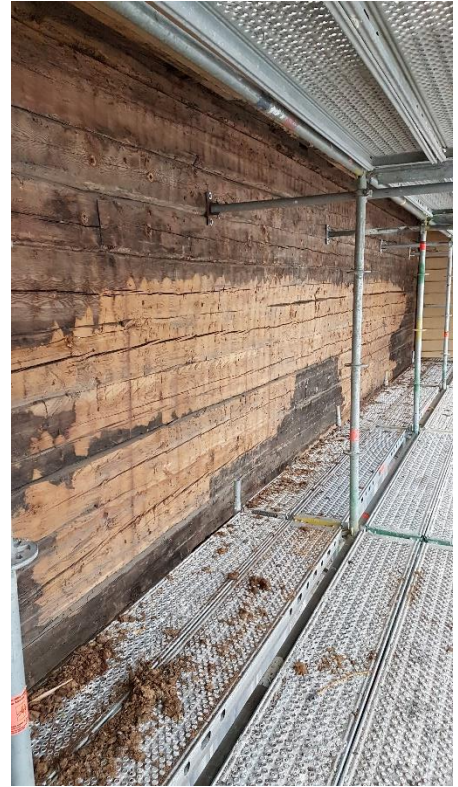
Ikkunoiden pielilaudat sekä vuorilaudoitus on numeroitu ja poistettu oikaistavien seinien kohdalta. Seiniä on oikaistu veistämällä ja osin täytetty rimoittamalla ennen vuorilaudoituksen asentamista. Mikäli seinät on tuolloin oikaistu suoriksi, on niissä vuorilaudoitamisen jälkeen tapahtunut edelleen merkittävää muodonmuutosta.

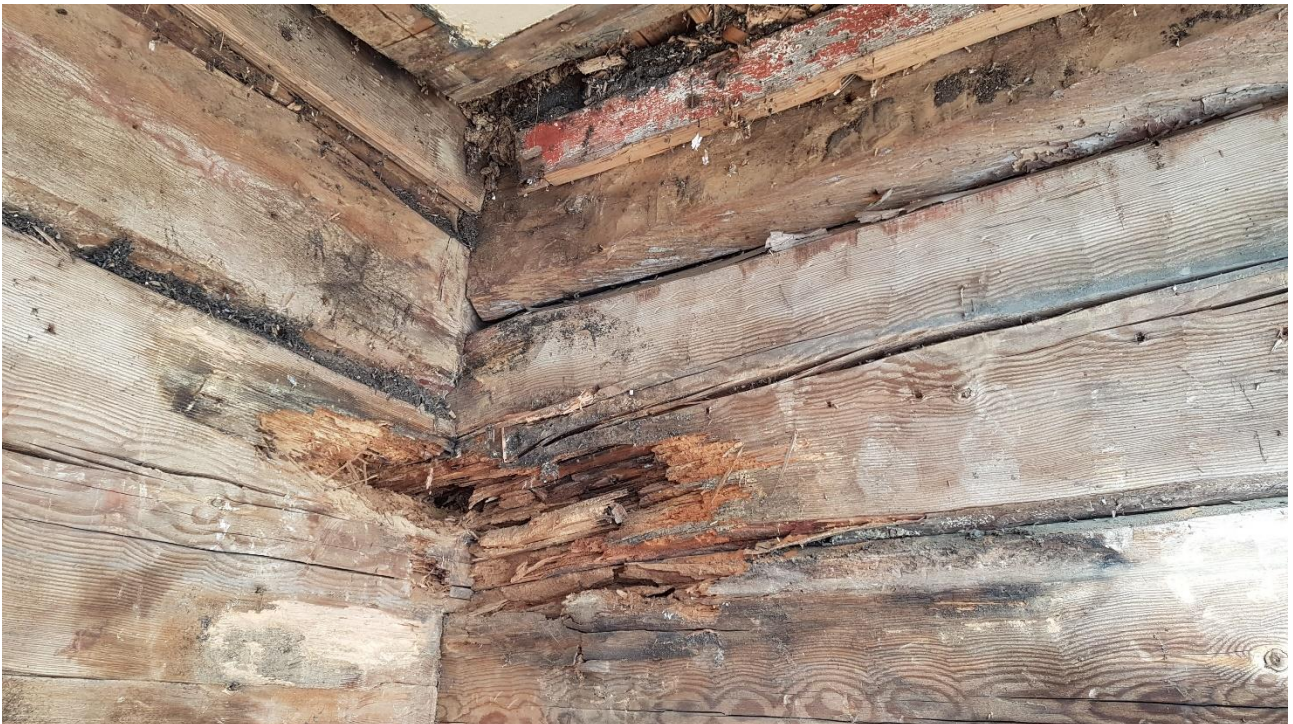
Vuorilaudoituksen poistamisen yhteydessä havaittiin hirsirungossa lahovaurio kirkon lounaisessa sisäkulmassa, räystäsjirin alapuolella. Sovitusti poistimme laudoitusta myös eteläisen ristivarren seinältä määrittääksemme vaurioalueen laajuuden (kuva alla).

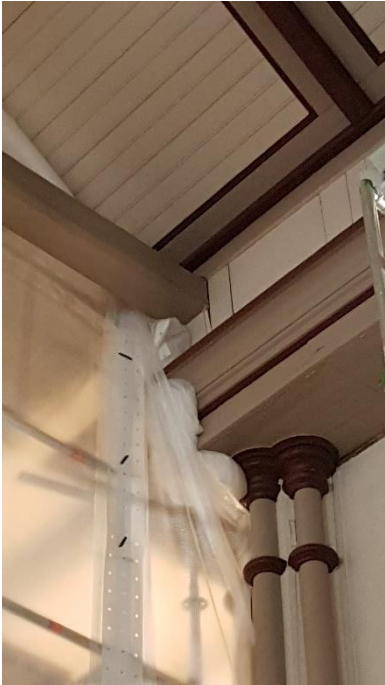
kiinnitetty sekä jalasorteen että seinän ylimpään hirteen. Alla vasemmalla kuva kirkkosalin poikki kulkevasta vetosauvasta. Myöhemmin rakennettu konsoli peittää taakseen jalasorren. Vetosauvan alla oleva konsolin pystypaneeli näyttäisi olevan kuormitettuna.

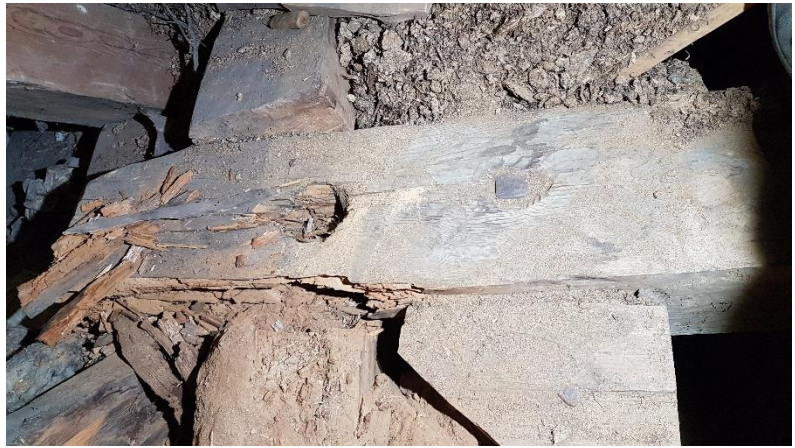
Oikeanpuoleisessa kuvassa on vetosauvan pää ullakolta tarkasteltuna. Sisänurkasta eri suuntiin lähtevät vetosauvat on salvottu toisiinsa sekä rungon ylimpään hirteen ja liitos on vahvistettu pyörötapilla. Tämä liitos tappeineen on täysin laho. Vetosauva on lisäksi naulattu rungon suuntaiseen jalasorteen ja tässä kohdassa puu on ehjää. Suuren ongelman muodostavat jalasortta kantavat hirsirungon ylimmät hirret jotka ovat nurkan kohdalta lähes poikki lahonneet. Tätä ongelmaa ei ole vielä ratkaistu.

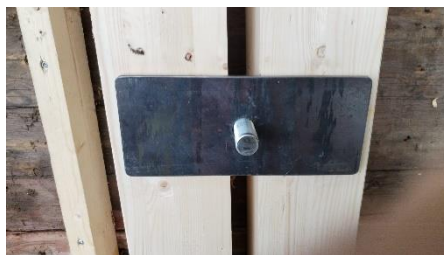
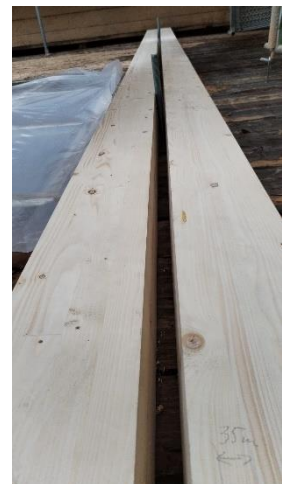
Seinien oikaisemiseksi asennettavien työaikaisten puristuspalkkien paikoilleen laittaminen on aloitettu.

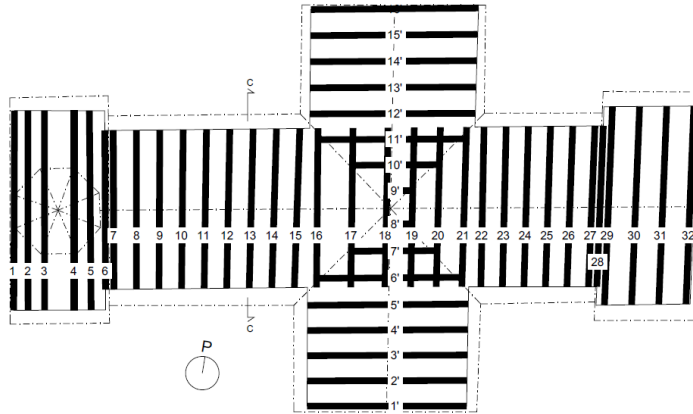
Kattotuolien liitosten täydentäminen ja kiristäminen on aloitettu kirkon itäisen ristivarren ullakolla. Itä- länsisuunassa olevan ullakon kattotuolien liitokset ovat harvinaisen löysät johtuen jo tehtyjen kattotuolien osien uudelleen käytön muuttuneesta kattokulmasta. Pohjois- etelä suunnan ullakon kattotuolit ovat tiukoin liitoksin tehdyt ja hyvässä kunnossa.
