TYÖVAIHEILMOITUS

Pöytyän kirkko

Seinien oikaisu ja kattotuolien kiristäminen

Työmaakokous nro 4

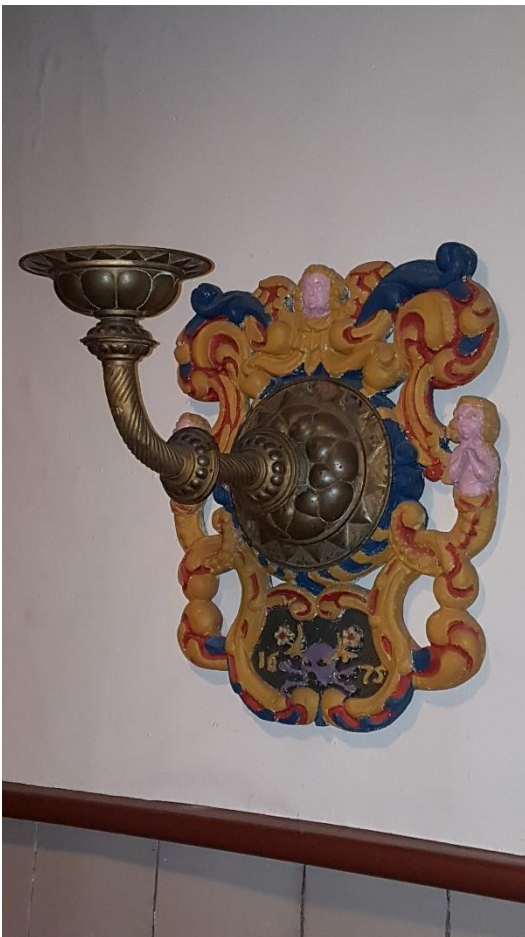
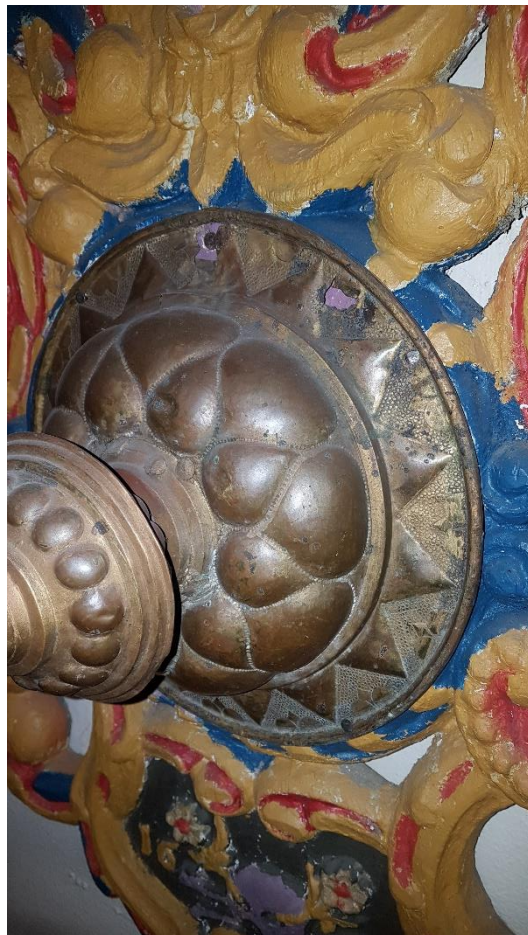
Lampetit irrotettiin seinästä edellisessä työmaakokouksessa sovitun mukaisesti, naulat lampetin ja seinän välistä poikki sahaamalla. Lampeteista oikealla puolella sijainneessa on kynttiläläjän kiinnityskohdassa vaurio, joka aiheuttaa jalan heilumisen. Irrotustyöstä ei aiheutunut lisävaurioita kumpaankaan lampettiin eikä seinään. Lampetin on varastoitu kirkon kuoriin alttarikaiteen edustalle.

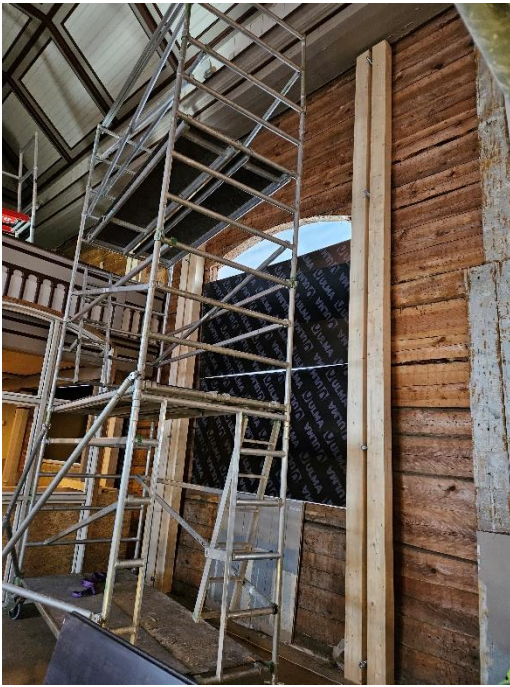
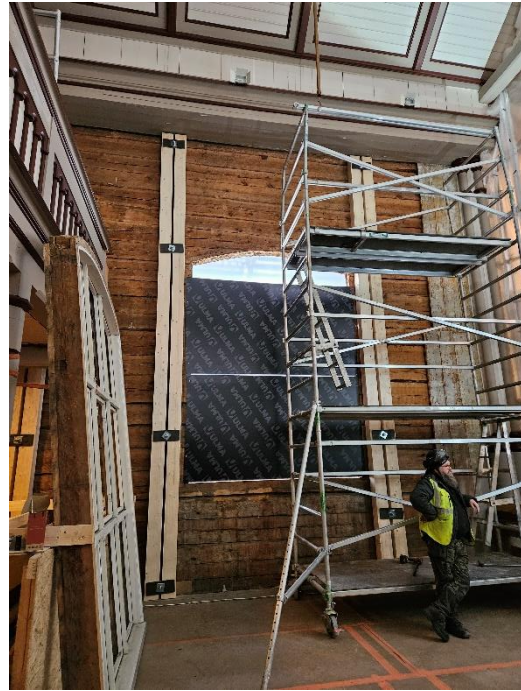
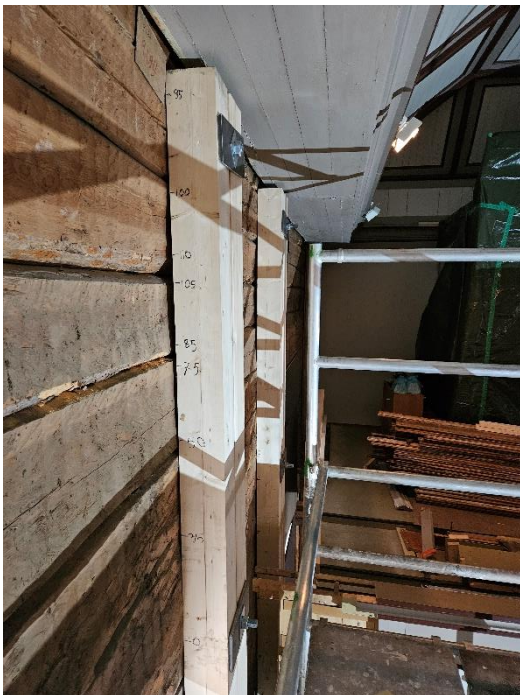
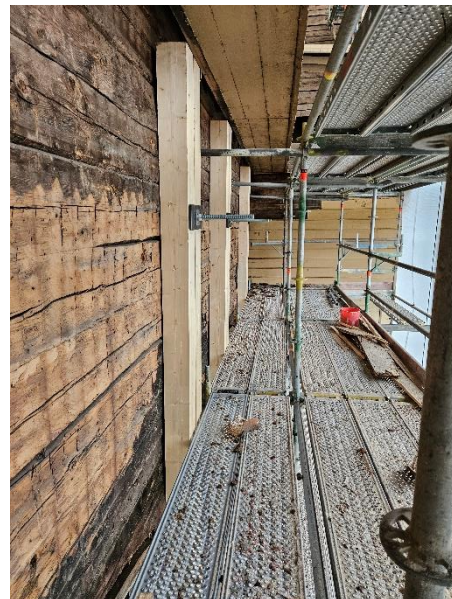
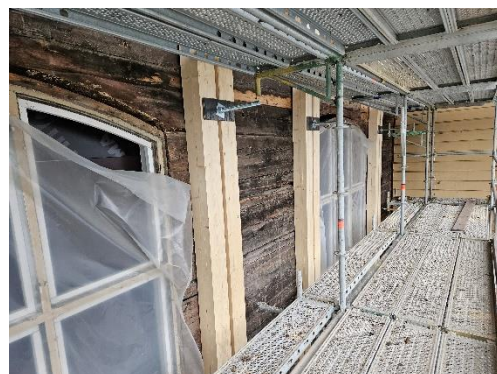
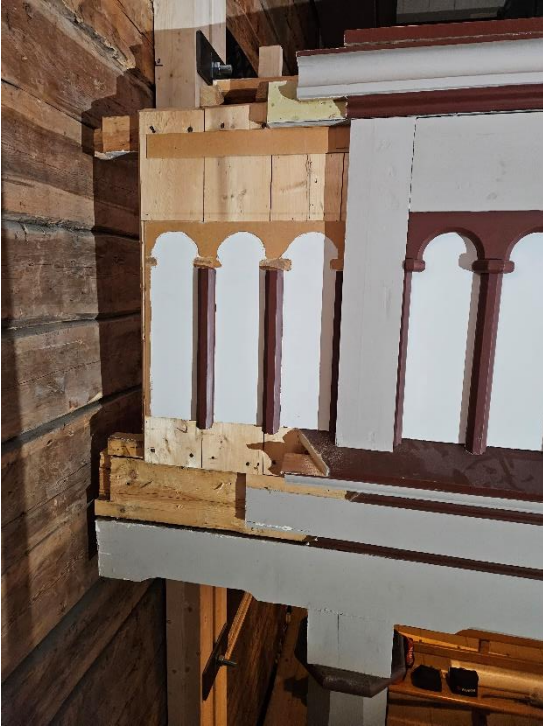
Seinien oikaisemiseksi tarvittavat työaikaiset följarit on asennettu ja kiristetty. Seinät oikenevat ulkupuolisen, ennen vuorilaudoitusta toteutetun oikaisuveiston tasoon. Oikennemista tapahtui merkittävimmissä poikkeamakohdissa 100 mm.

Tulevista paikoilleen jäävistä följareista keskimmäiset integroidaan urkuparven kaiteeseen. Jäävien följareiden detaljit on suunniteltu yhteistyössä arkkitehdin kanssa ja niiden asennus tapahtuu kattotuolityön jälkeen.

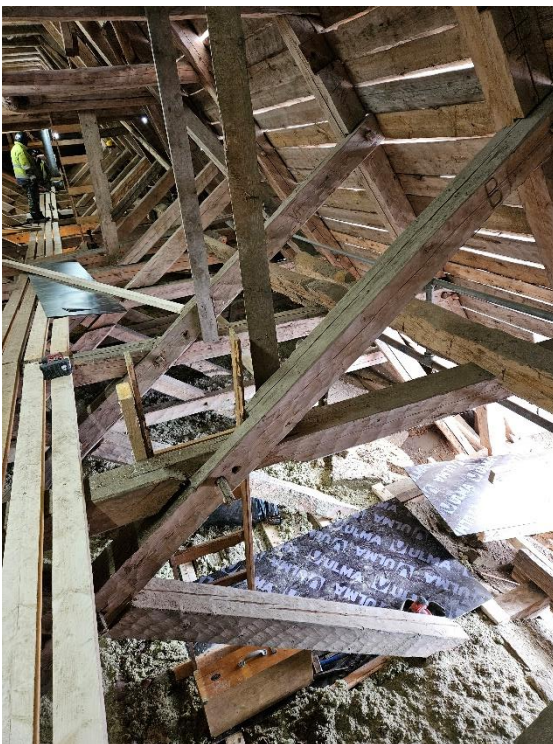
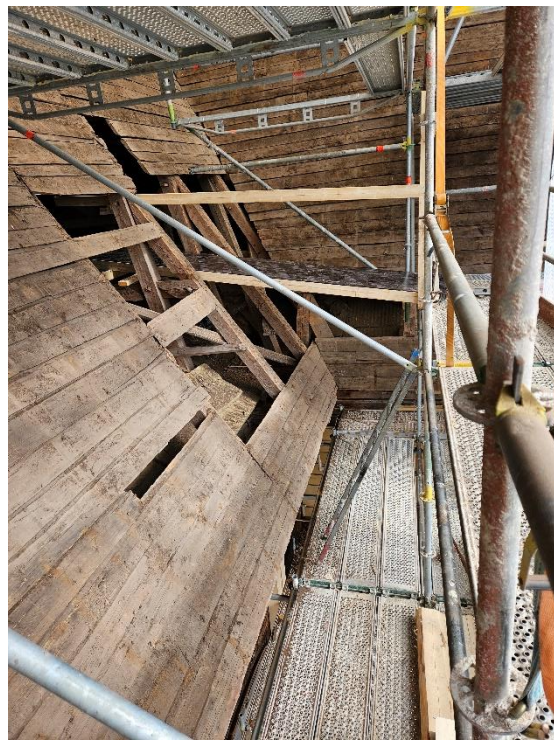
Eteläiseen sisäjiiriin, hirsirungon vaurioalueen kohdalle, tehtiin kulkuväylä ullakolle. Ruoteet poistettiin numeroituina ja ne palautetaan paikoilleen hirsirungon korjaustyön jälkeen.

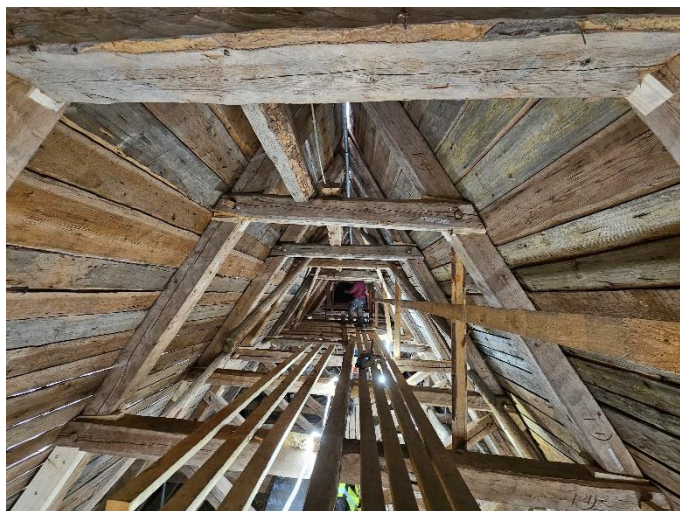
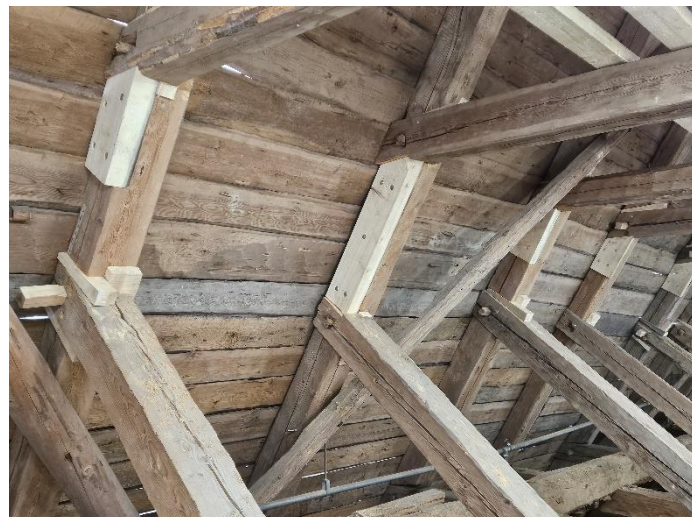
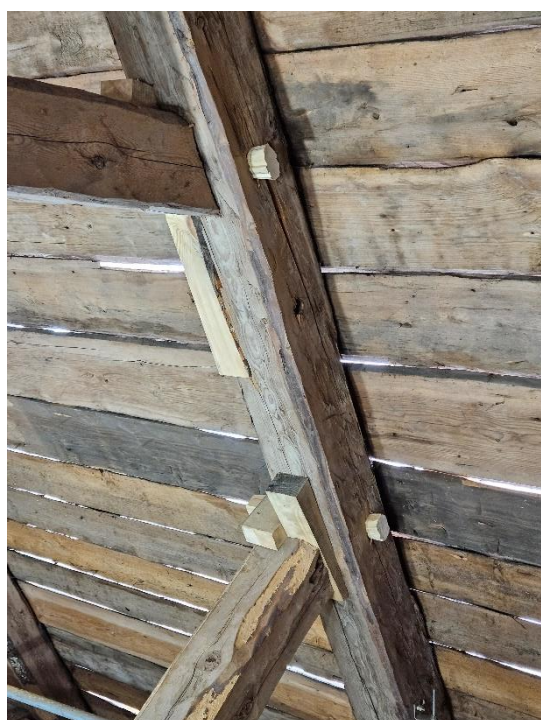
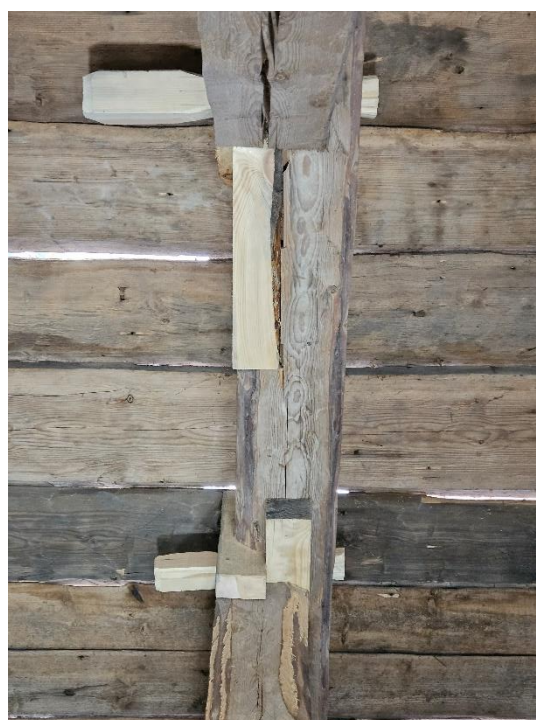
Kattotuoleista (13 kpl.) on kiristetty kaikki ylimmän ja toisiksi ylimmän kitapuun liitokset sekä saksien ylimmät liitokset.

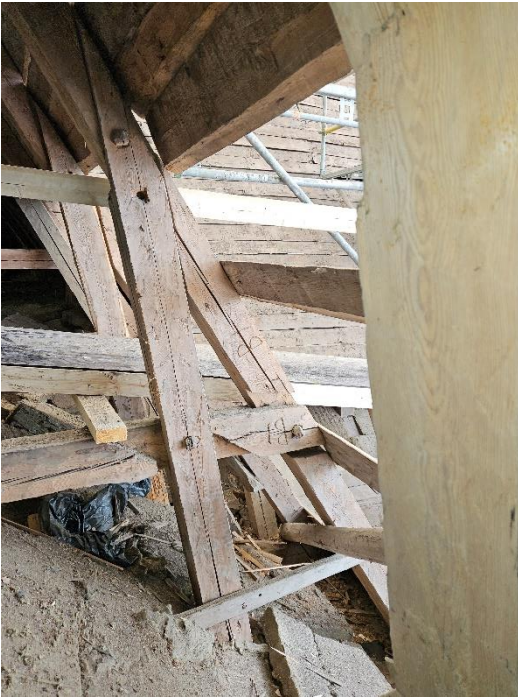
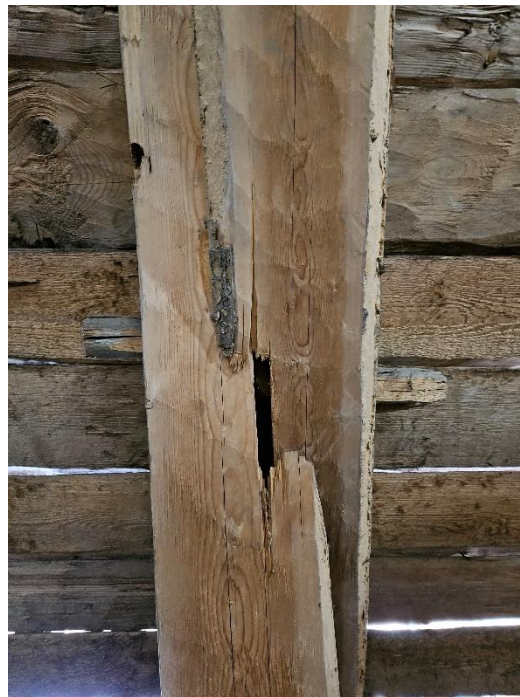
Kattotuolien konteissa on selkeimmin nähtävissä väljien liitosten aikaansaama muodonmuutos rakenteessa.

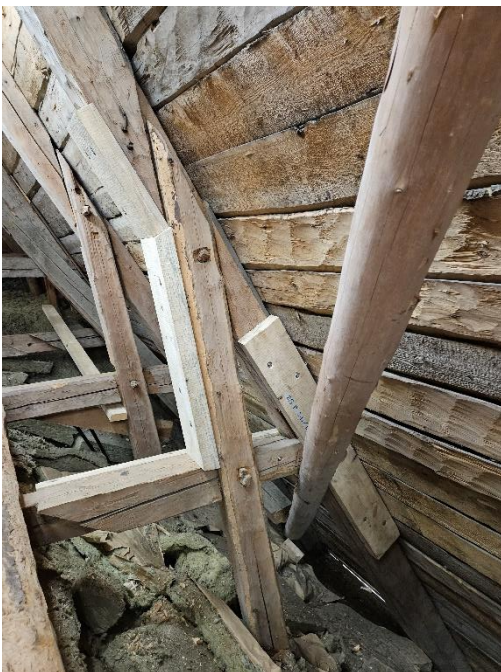
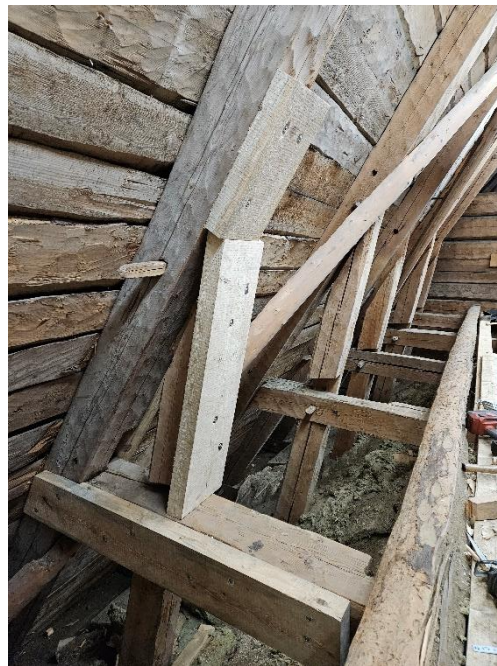
Kontin ja selkäpuun liitokseen kohdistuu puristusvoimaa. Oikeanpuoleisessa yläkuvassa on nähtävissä kuinka väljässä liitoksessa konttipuu on noussut selkäpuuta vasten ja tappi on mennyt poikki.

Kontin korjausmallissa vahvistetaan kitapuun liitoksen vetolujuutta, kontin puristuslujuutta selkäpuun liitoksessa ja selkäpuun taivutuslujuutta. Korjattavia konttirakenteita on yhteensä 26 kpl.
